RUTA PALMA BAJA

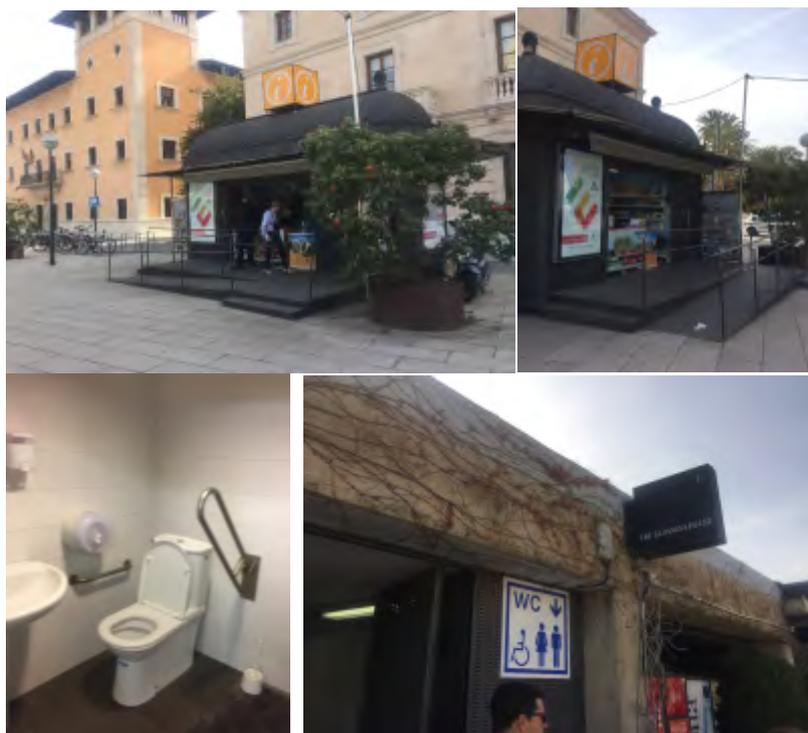
OIT Parc de la Mar

- Rampa de ancho 90 cm, longitud 4,50 m e inclinación 5,5 %. Diámetro inscribible en desembarco \varnothing 1,38 m. Doble pasamanos de alturas 1 m y 69 cm.
- Mostrador de altura 95 cm (no dispone de espacio adaptado para usuarios de sillas de ruedas en el mostrador).

Aseo reservado para usuarios de sillas de ruedas con señalización SIA.

La Puerta de 83 cm apertura interior.

No se puede inscribir \varnothing 1,50 m.

Espacio lateral de aproximación de 1,26 m.

Altura del lavabo de 85 cm.

Zona inferior de aproximación de altura 68 cm y profundidad de 20 cm.

Nota: El aseo está situado en la zona del aparcamiento público. Para llegar desde la OIT se circula por el Parc de la Mar que tiene pavimento de cemento con bastantes zonas degradadas e irregulares, desniveles sin señalizar y grandes rejillas con huecos de 2-3 cm.

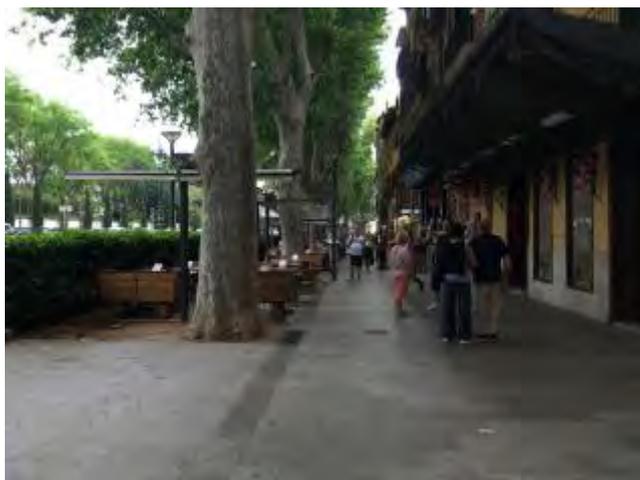
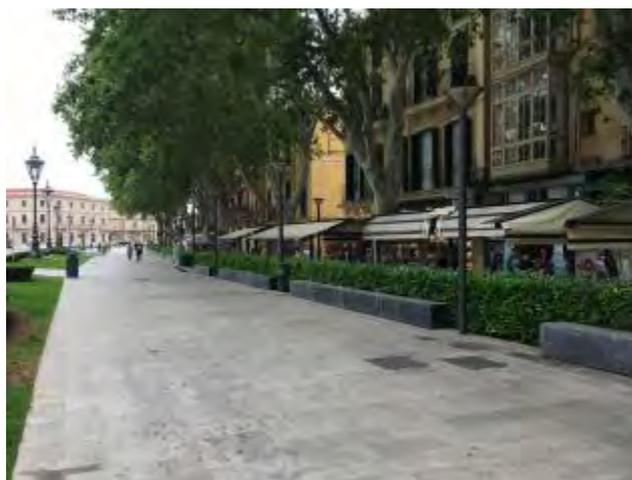
Avinguda Antoni Maura

Tramo vehicular sin restricciones, con la acera derecha a doble nivel, uno de 7,50 m de ancho (6,30 m de ancho libre) y otro de 8,50 m (4,50 m de ancho libre), y la acera izquierda de 4,50 m. Pavimento liso de piedra que no dificulta la deambulación, con vados rebajados sin señalización podotáctil. Presencia de imbornales de 2,5 cm y nivelado en alcorques.

Suelo homogéneo sin señalización podotáctil en vados rebajados. Presencia de mobiliario urbano en los laterales (bancos, parterres, jardineras, papeleras, farolas, terrazas bar, accesos aparcamiento, aparcamiento bicis) que no dificulta la deambulación.

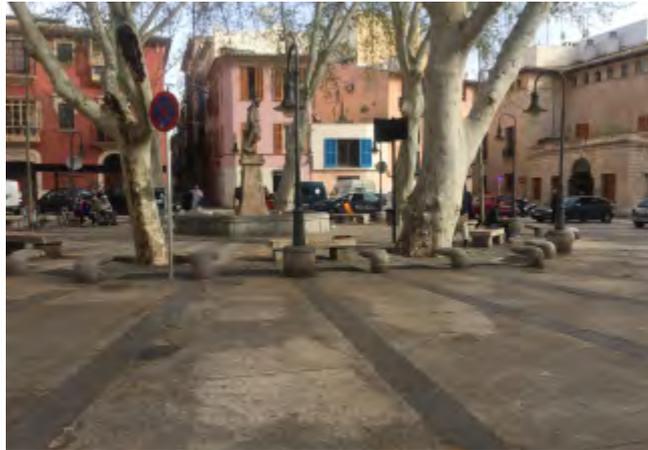
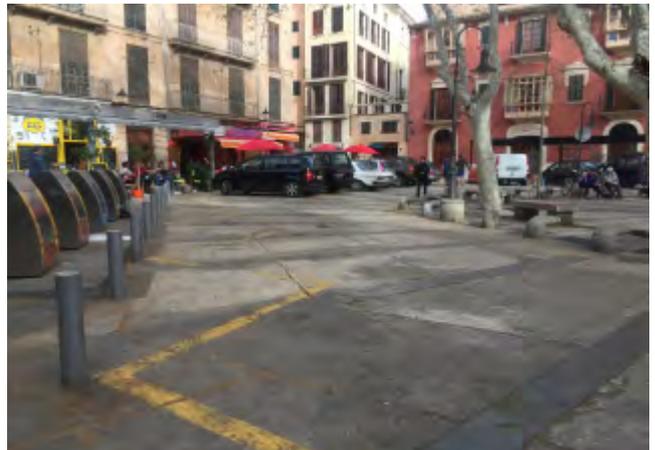
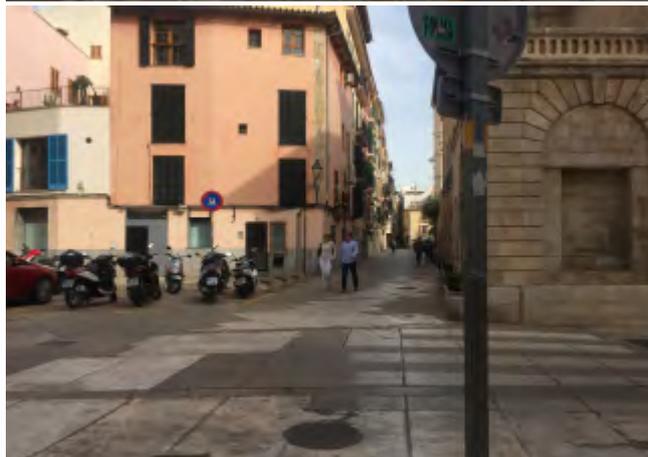
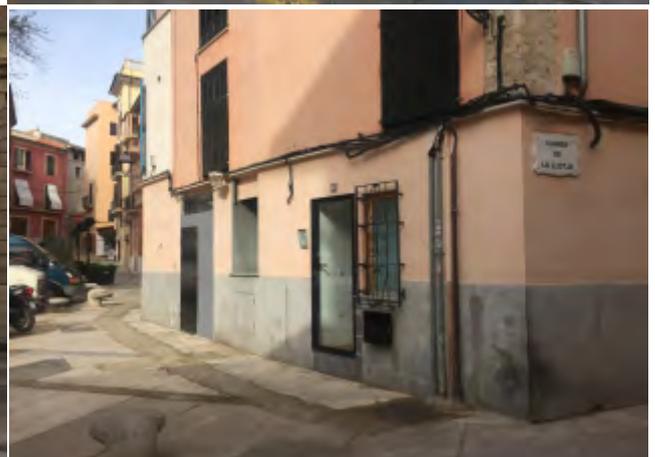
Passeig Sagrera - Plaça Drassana - Carrer Llotja

Tipo de calle: peatonal y vehicular.

Ancho paseo: 6,13 m

Tipo de pavimento: Embaldosado que en general no dificulta la deambulaci3n

Vados rebajados: s3. Con podot3ctil no normativo Inclinaci3n: 6%

Ancho acera: 3,63 m reducida en algún punto hasta 1,50 m por terrazas bares y en acceso a la plaza hasta 82 cm (acera empedrada desde Passeig Sagrera).

Inclinaci3n de la calle: leve pendiente descendente hacia Passeig Sagrera. Rejillas: s3, huecos de 2-3 cm. Bolardos: de 65 cm de altura dispuestos de manera irregular.

Ancho acera: ≥1,30 m (se reduce a 1,16m donde hay bolardos).

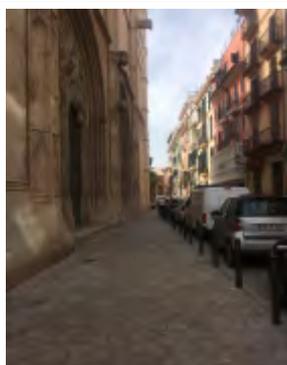
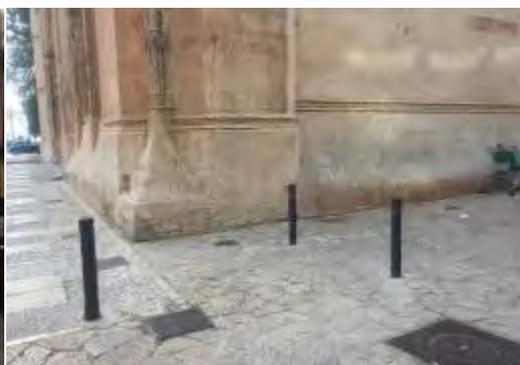
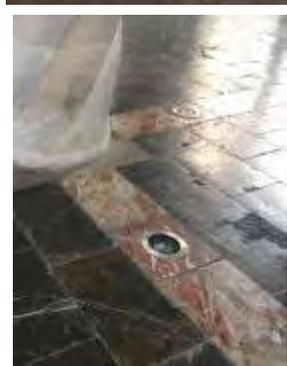
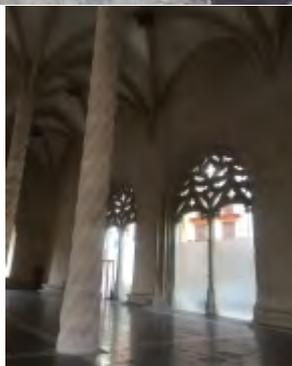
SA LLOTJA

- Puerta de acceso de 1,65 m con señalización SIA. Se trata de la puerta lateral, por la C/ De la Llotja.
- Acceso a pie plano.
- Pendiente desde Passeig Sagrera a Carrer de la Llotja de 8-10%

Pavimento: empedrado que no dificulta la deambulaci3n. Existencia de bolardos que no dificultan el paso (82 cm de altura, 1,54 m de distancia entre ellos y 1,24 m de distancia de uno de ellos a la pared). 4 de estos bolardos se pueden quitar para poder aparcar delante de la puerta de acceso.

El espacio es diáfano con 6 columnas, el suelo es homogéneo y regular. No dispone de informaci3n táctil o en braille.

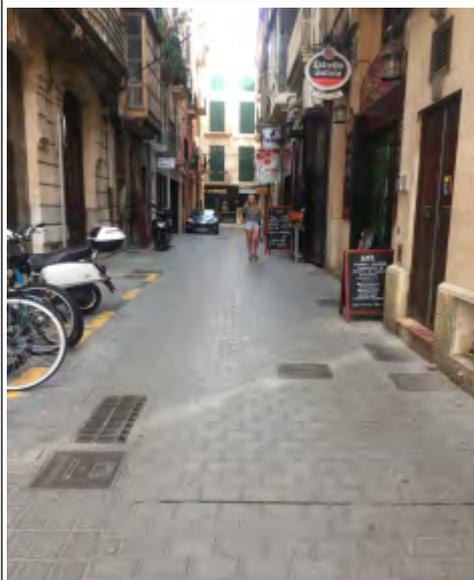
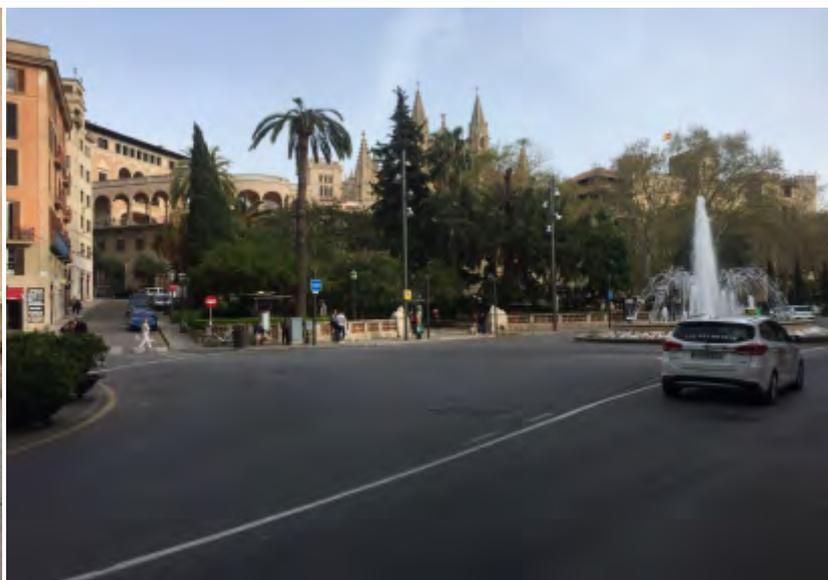
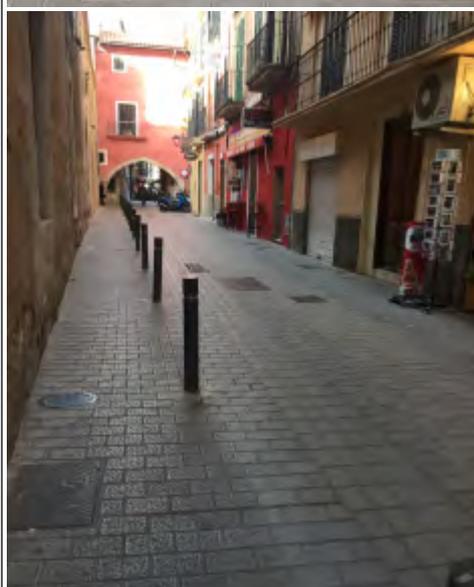
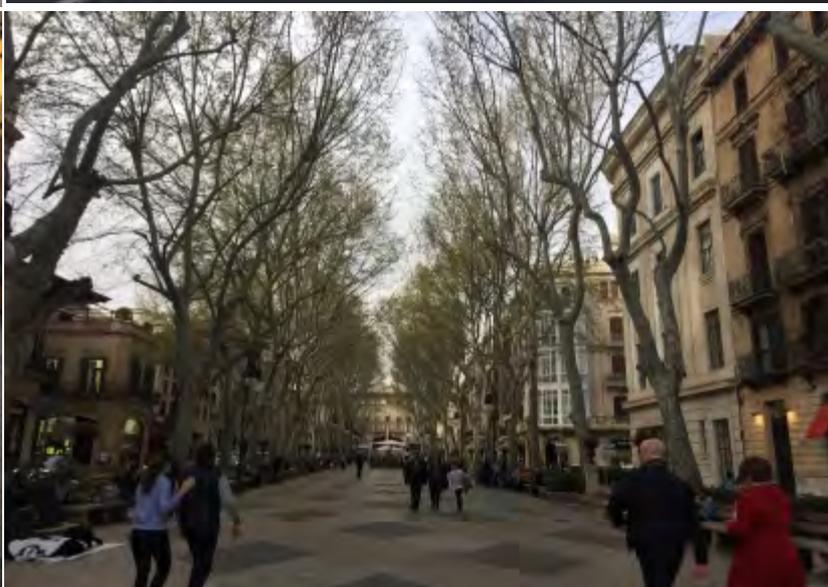
CARRER BOTERIA - CARRER MAR - PLAÇA DE LA REINA - PASSEIG DES BORN

Ancho calle: $\geq 4,50$ m. Tipo de pavimento: adoquinado que en general no dificulta la deambulaci3n

Inclinaci3n de la calle: sin pendiente apreciable. Rejillas: s3. Huecos 2-8 cm

Tipo de calle: peatonal y vehicular con restricciones. Ancho: 4,65m. Existen bolardos laterales (1 tramo).
 Tipo de pavimento: adoquinado que en general no dificulta la deambulaci3n.
 Diámetro de giro en esquinas > 1,50 m.
 Inclinaci3n de la calle: ligera pendiente hacia Plaça de la Reina. Rejillas: sí. Huecos 2-3 cm
 Calle sin acera: rejilla con huecos mayores.

Tipo de calle: peatonal y vehicular.
 Ancho acera: ≥1,80 m reducida hasta 1,40 m en paso hacia Passeig des Born.
 Tipo de pavimento: empedrado que no dificulta la deambulaci3n (piedra lisa).
 Diámetro de giro en esquinas > 1,50 m. Vados rebajados: sí.
 Sin podotáctil Inclinaci3n: 6%.
 Longitud: 60 cm.
 Inclinaci3n de la calle: leve pendiente ascendente hacia Plaça de la Reina Bolardos: de 80 cm de altura.
 Alcorques árboles: con desnivel sin seÑalizar.

Tipo de calle: peatonal y vehicular.
 Ancho paseo: 12 m reducida en alg3n tramo por terrazas bares hasta 3,50 m.
 Tipo de pavimento: Embaldosado que no dificulta la deambulaci3n.
 Vados rebajados: sí. Inclinaci3n: 6%. Longitud: 80 cm.
 Inclinaci3n de la calle: sin pendiente apreciable. Rejillas: sí. Huecos 2-3 cm. Bolardos: no.
 Alcorques árboles: con desnivel sin seÑalizar.
 Bancos sin respaldo, con acceso lateral y altura 42 cm.

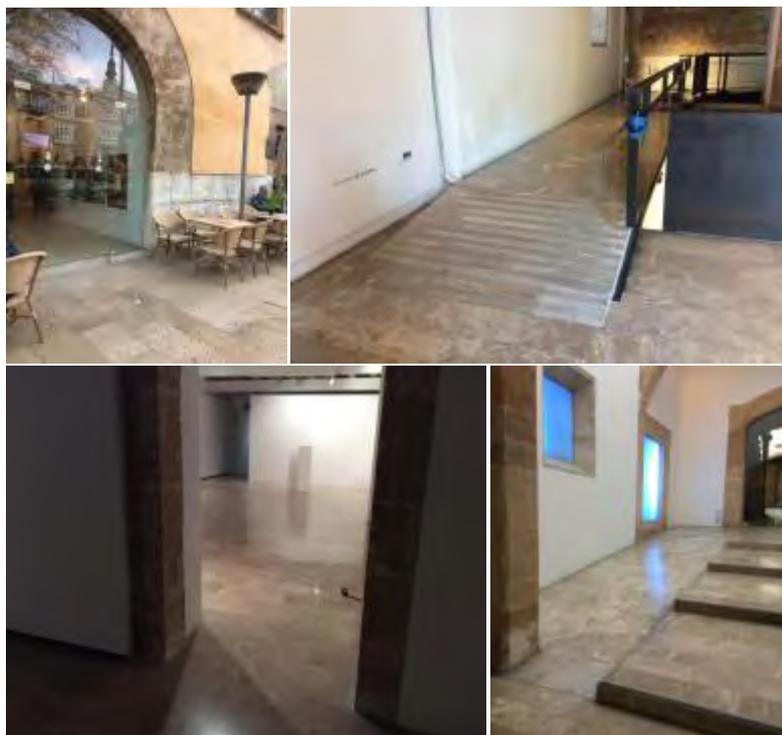
CASAL SOLLERIC

Passeig del Born: calle vehicular con tramo central peatonal de ancho 12 m y aceras laterales de ancho superior a 3 m. Todos los tramos peatonales se ven reducidos por la presencia de terrazas, aparcamiento de bicis y mobiliario urbano. Árboles con alcorques sin rejilla. Pavimento homogéneo de piedra sin pendiente. Pasos de peatones con vados rebajados sin señalización podotáctil y rejillas con agujeros entre 2 y 3 cm.

ACCESO EDIFICIO
Existen dos puertas de acceso al edificio. La puerta de la izquierda tiene un escalón de 12 cm, sin rampa. El acceso para el usuario con silla de ruedas se hace por la puerta de la derecha, a través de una puerta de vidrio de dos hojas, de 74 cm de paso libre de cada una, con pequeña señalización de contraste. Hay una pequeña superficie inclinada de ancho 1 m, longitud 20 cm y pendiente de 40%.
PLANTA BAJA
Altura del mostrador 1,10 m sin espacio adaptado para usuarios de sillas de ruedas. Pavimento de mármol liso. Desde este espacio se puede acceder a la cafetería, librería, ascensor para plantas superiores y una sala de exposición a través de una puerta de vidrio de dos hojas, paso libre de 74 cm cada una. Acceso al patio interior mediante rampa de largo 8 m, ancho mínimo 90 cm y pendiente de 15%. Al final de la rampa puerta de vidrio de dos hojas con paso libre de 74 cm cada una. El patio tiene pavimento de piedra irregular con varias pendientes y rejillas. Para el acceso al patio se recomienda ayuda o acompañante.

PLANTAS SUPERIORES
Acceso al ascensor mediante una rampa de pavimento liso antideslizante de ancho 1,56 m y largo 1,33 m, con 16% de pendiente. Ascensor: ancho 2 m, profundidad 1,20 m y paso libre de 1,10 cm. Botoneras a 1 m de altura y barandilla a 91 cm de altura. Con señalización SIA. La planta Entresuelo da acceso a varias salas de exposición y taller de manualidades, todas con pavimento de piedra liso, a las que se accede a través de una pequeña rampa con pavimento antideslizante de ancho 1,60 m, largo 1,44 m y 16% de pendiente. Los pasos entre salas son superiores a 1,40 m de ancho. Una de las salas es únicamente accesible a través de varios escalones. La planta Noble da acceso a varias salas de exposiciones, con pavimento de piedra bastante homogéneo. Algunos pasos de puerta tienen anchos de 70 cm o 90 cm.
ASEO ADAPTADO
El aseo reservado para usuarios con silla de ruedas se encuentra en la planta Noble. Dispone de señalética SIA en la puerta. Acceso al aseo mediante paso de 90 cm y pasillo de 1,20 m, a través de puerta corredera de vidrio con paso libre 90 cm. Espacio lateral de aproximación, superior a 2 m, obstruido por el lavabo. Zona inferior de aproximación de altura 76 cm y profundidad de 19 cm. Altura lavabo 80 cm, no se puede inscribir \varnothing 1,50 m.

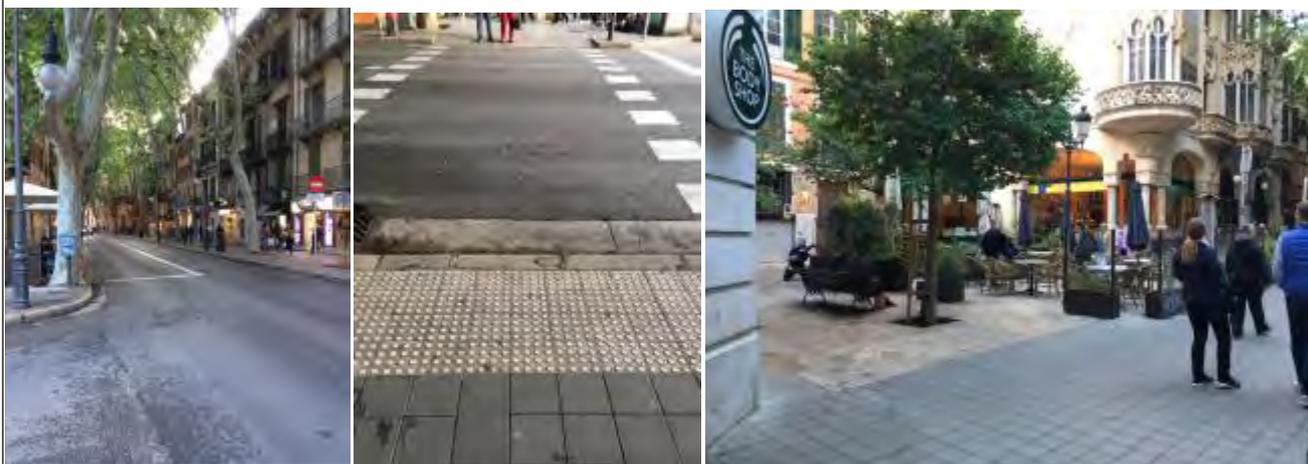
Carrer de la Unió - Plaça de Weyler

Calle vehicular y peatonal, con aceras de 2-3 m de ancho de pavimento liso de adoquines de piedra que no dificultan la deambulación. Sin pendiente apreciable. Existencia de bolardos y alcorques de árboles sin rejilla y de poca profundidad.

Plaza peatonal de uso principalmente hostelero, de pavimento liso de adoquines de piedra que no dificultan la deambulación. Sin pendiente apreciable. Existencia de terrazas y alcorques de árboles sin rejilla y de poca profundidad.

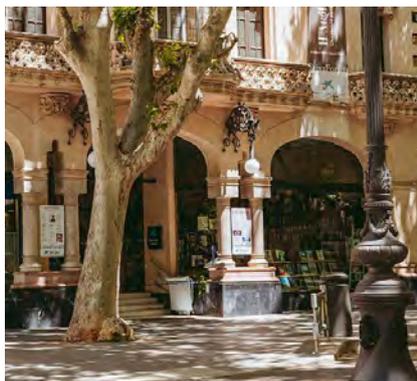
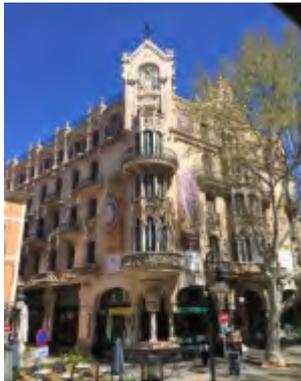
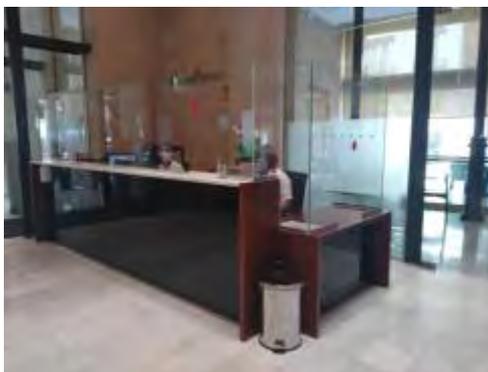
GRAN HOTEL

ACCESIBILIDAD FÍSICA
Acceso
Acceso desde acera a través de una escalera (dispone de elevador de dimensiones 100 x 80 cm). Dos puertas automáticas de 181 cm de paso libre. Mostrador principal de altura 110 cm y semiadaptado con mesa auxiliar de 80cm de altura.
Planta baja temporal
Pavimento de moqueta. Pasos entre salas anchos. Ascensor, con botonera a 135 cm de altura y puerta de paso de 74 cm. Cabina de 128x124 cm sin barra. Botonera interior 130 el de planta 2. Acceso cafetería se puede realizar desde el interior del edificio y está a pie plano, los usuarios de la cafetería pueden acceder a los baños de la zona de exposiciones.
Planta -1
Aseos para sillas de ruedas dentro de los aseos de hombre y mujer, sin señalización SIA. Se inscribe un círculo de 145 cm. Altura Wc de 54 cm y de lavabo de 90 cm. Ausencia de pulsador. Auditorio planta -1 Rampa de 450 cm de largo, 50 cm de alto y 137 cm de ancho, con pasamanos a un lado de altura 90 cm. Dos puertas de dos hojas de 75 cm. Doble rampa: ascendente de 386 cm de largo, 30 cm de alto y 125 cm de ancho, que enlaza con otra rampa descendente sin rellano de 120 cm de alto y 960 cm de largo. No hay espacio reservado para sillas de ruedas

Plantas 1 (temporal y permanente) y 2
Pavimento de mármol liso. Pasos mínimos de 120 cm.
ACCESIBILIDAD VISUAL
Audioguía y admisión de perros guía.
ACCESIBILIDAD AUDITIVA
Bucle magnético en todo el edificio. El personal de atención al público desconoce la Lengua de Signos. No disponen de información adaptada a la Ls ni a braille. Subtítulos de los videos disponibles por escrito. Visita guiada en LS para grupos si se requiere con antelación.

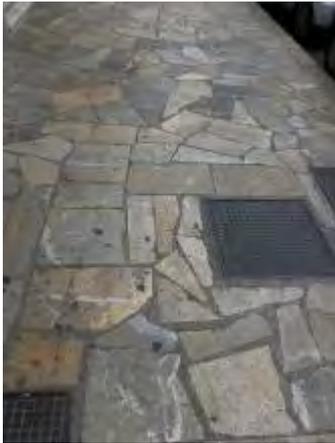
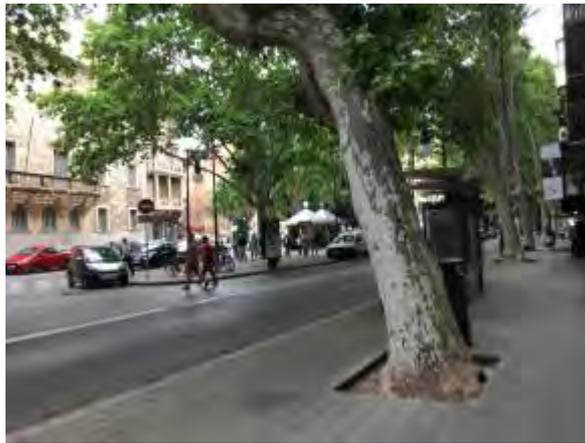
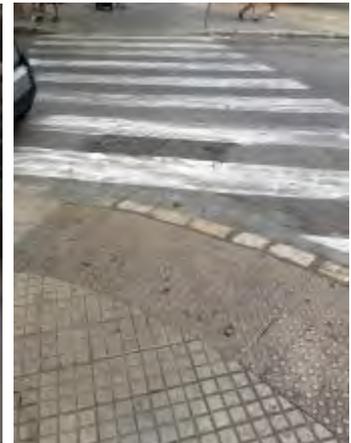
Plaça del Mercat

Tramo vehicular sin restricciones, con aceras de 4,60 m de ancho en el lado derecho (2,15 m de ancho libre) y 2,50 m en el lado izquierdo. Pavimento de piedra que no dificulta la deambulaci3n, vados rebajados con se1alizacion podot1ctil y presencia de alcorques con z3calo en la zona central.

Suelo mayoritariamente homog3neo pero con presencia de numerosos obst1culos (kiosco, bancos, farolas, paradas autob3s, cabinas) que puede dificultar la deambulaci3n. Se1alizacion podot1ctil en vados rebajados.

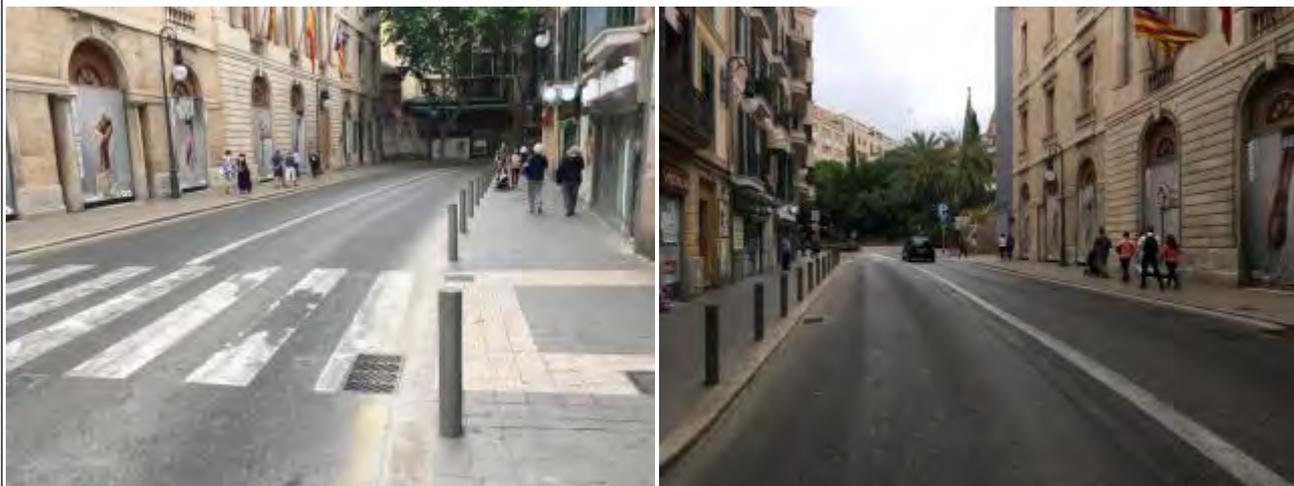
Carrer de la Riera

Tramo vehicular sin restricciones, con aceras de 2,80 m de ancho en el lado derecho (2,45 m de ancho libre) y 3,35 m en el lado izquierdo. Pavimento de piedra que no dificulta la deambulaci3n, vados rebajados con se1alizacion podot1ctil y presencia de bolardos.

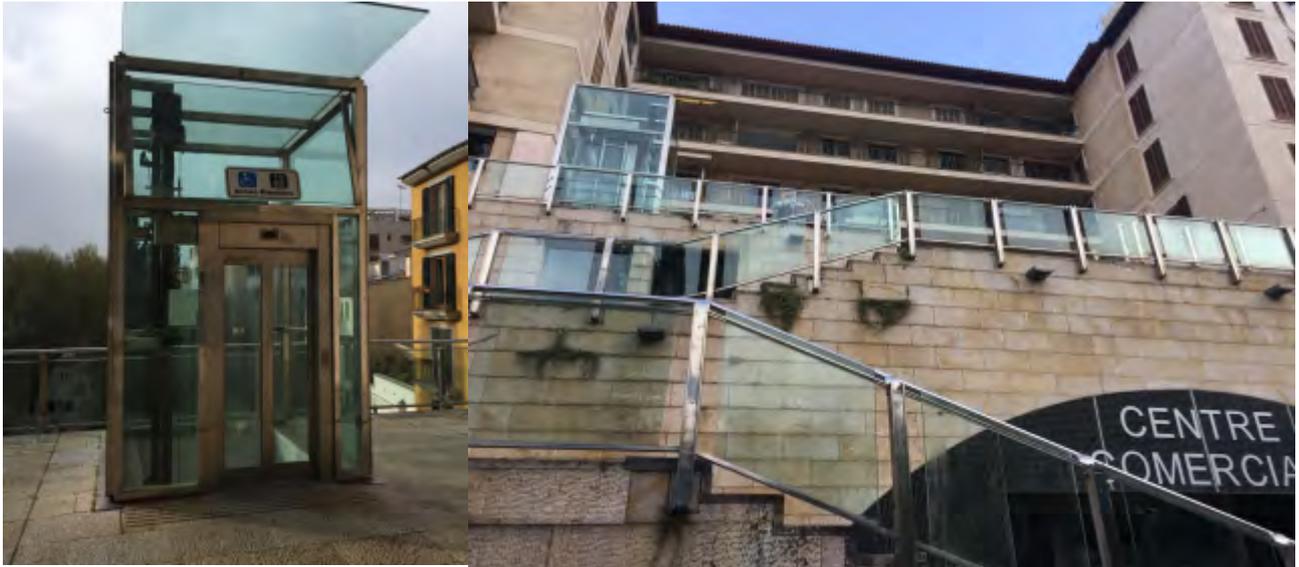
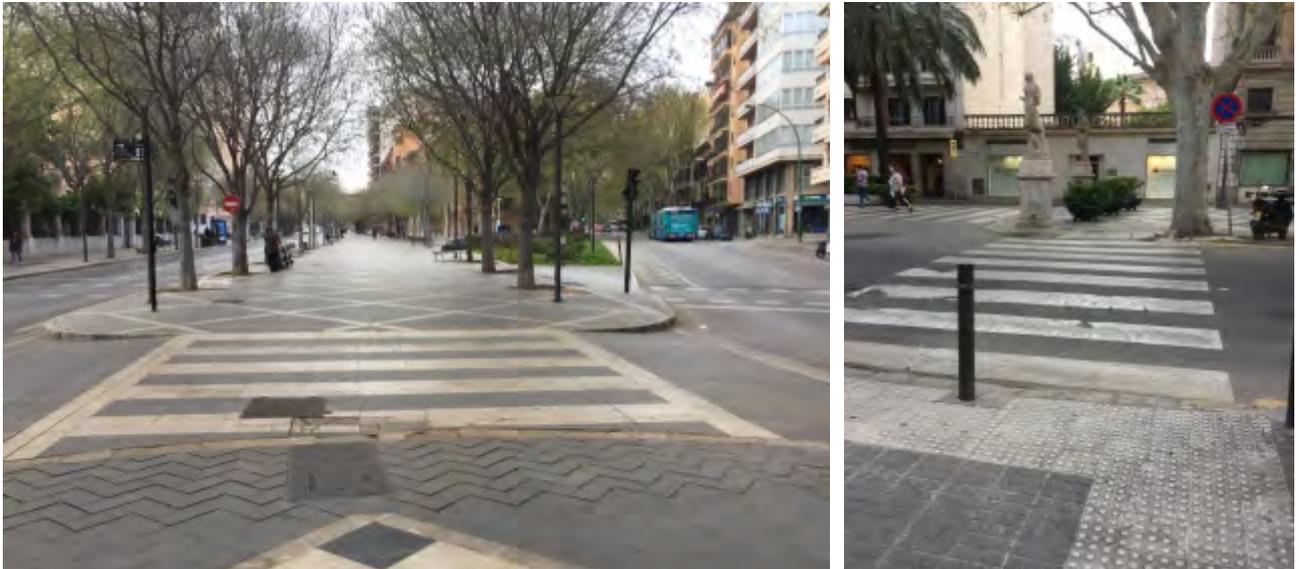
ASCENSOR PARKING PLAÇA MAJOR - LA RAMBLA

Acceso Desde acera adoquinada que no dificulta la deambulaci3n, de ancho 1,49 m. Pequeña superficie inclinada de ancho 1,63 m, longitud 60 cm e inclinaci3n 20%.

Acceso a zona de aparcamiento a trav3s de superficie inclinada descendente de 1,05 m a 1,60 m de ancho, longitud de 2s0 m e inclinaci3n 6,5 %.

Nota: al ascensor se accede a través de un vestíbulo de 1,65 m de ancho y puertas de 80 cm. Las dimensiones del ascensor son de 1.40m x 1.00m, con 80cm de paso libre y la barra a una altura de 87cm. Sin señalización de planta en embarque.

Tipo de calle: peatonal y vehicular. Presenta a un lado 2 peldaños (alturas de 13cm y 3-12cm) para el lateral. El otro sí tiene vado rebajado.

Existe una rampa de 2.31m de longitud, con 2.40m de descanso y un desnivel de 35cm.

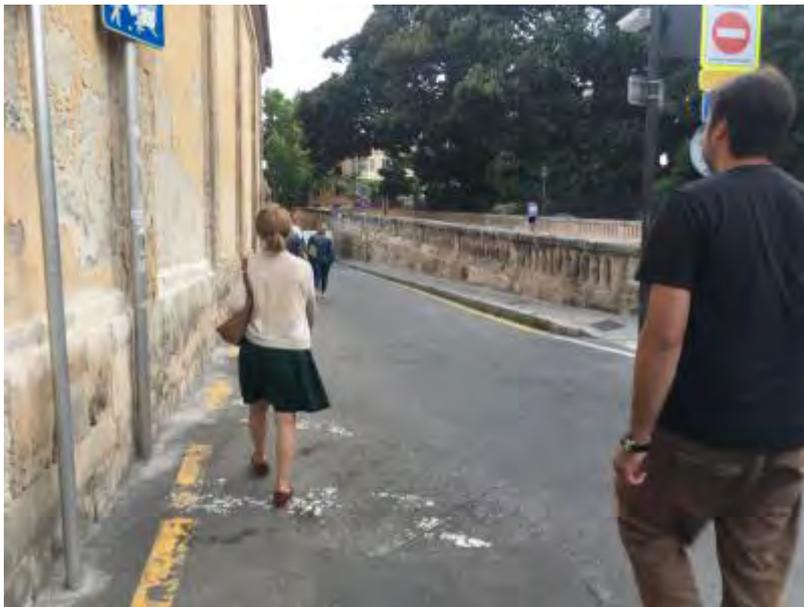
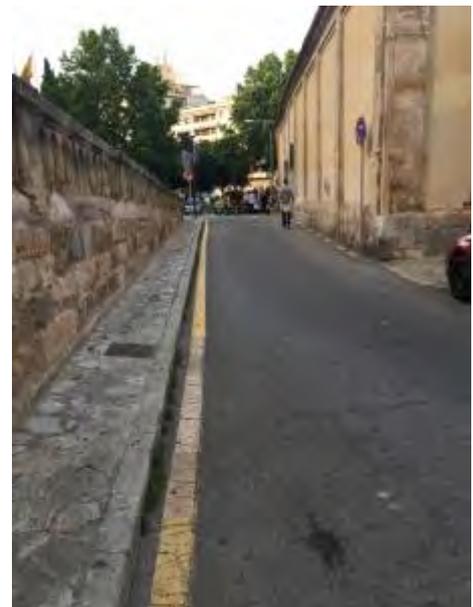
Carrer Jardí Botànic

Tramo vehicular con restricciones con acera exclusivamente en lado izquierdo, de 0,80 m. Pavimento de piedra con vados rebajados sin señalización podotáctil. Acera excesivamente estrecha para el paso cómodo y seguro de una persona con problemas de movilidad.

Pavimento listo, con vados rebajados sin señalización podotáctil. Acera excesivamente estrecha para el paso seguro de una persona con problemas de visibilidad.

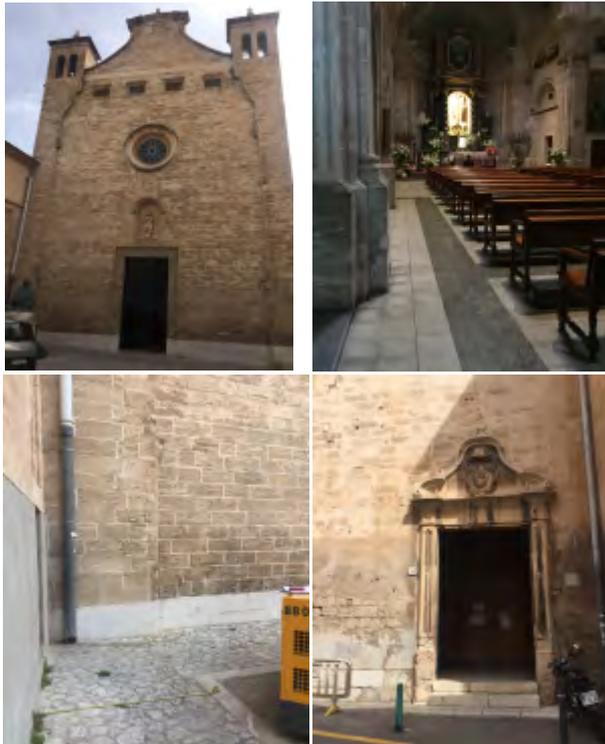
ESGLÈSIA DE SANTA MAGDALENA

Presenta dos escalones, el primero de 6-8cm (exterior) y el segundo de 20cm (interior)
Tipo de calle: peatonal y vehicular con restricciones (un tramo empedrado y otro adoquinado).
No adaptado para discapacitados.
Ancho: 1,00 m y más estrecho después. Existe rejilla en el asfalto.
Diámetro de giro en esquinas: > 1,50 m.
Inclinación de la calle: pendiente moderada ascendente hacia La Rambla. Rejillas: sí. Huecos de 2-3 cm.
Existencia de 2 cipreses con alcorques.
Ancho de acera más próxima de acceso: 1,61 m.

CARRER DE SANT JAUME
Calle peatonal. Ancho: 3,63m (medido en Hotel Gloria). Sin aceras.
ACCESO IGLESIA
Recrecido para minusválidos. Existencia de bolardos. Distancia entre ellos de 1.83 m. Escalón de 12 cm. Recrecido de rampa de 50 cm en horizontal y 14 cm en vertical. Rampa acceso Iglesia: 88 cm en horizontal y 18 cm en vertical. Puerta de acceso a Iglesia de madera. Presenta un mecanismo de polea con una piedra como contrapeso que dificulta su abertura. Paso libre 1,10 m
INTERIOR IGLESIA
Pasillo central accesible. Pasillos laterales no accesibles. Existencia de una plataforma de piedra previa a la puerta de la Iglesia, y otra pequeña rampa de acceso a dicha plataforma.
ACCESIBILIDAD VISUAL
La calle San Jaume es peatonal con restricción al paso de vehículos y no dispone de aceras a ambos lados en la totalidad de su longitud; La calle Santa Magdalena tiene un tramo sin aceras y sin señalización podotáctil y donde hay aceras tiene una dimensión no apta para tránsito discapacitados; suele haber vehículos aparcados ocupando un lateral o parte de la acera dificultando la circulación peatonal.

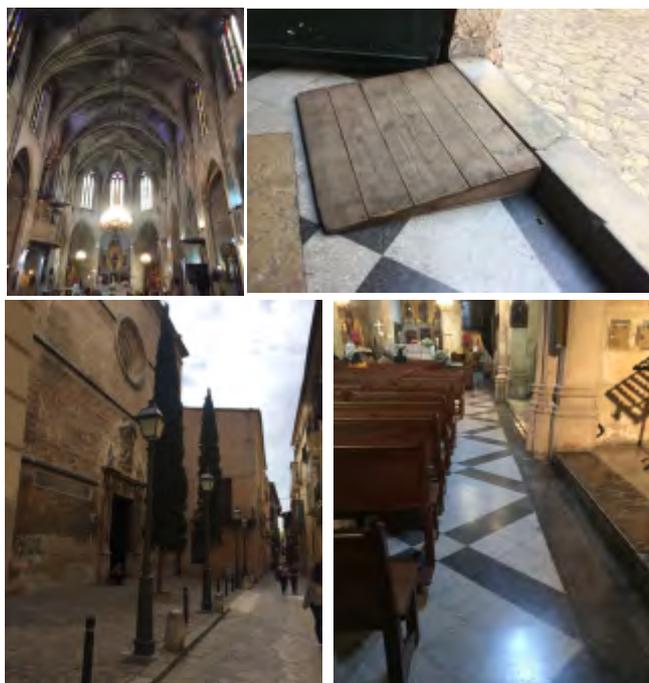
ESGLÈSIA DE SANT JAUME

Ancho calle: 3,39 m (medido en Hotel Born, llegando a plaza S. Carlos).

Tipo de pavimento: empedrado que puede dificultar la deambulación.

Longitud rampa: 3,97 m x 1,08 m. Desnivel 16 cm.

Acceso a iglesia: Se accede a la acera elevada a través de superficie inclinada en el lateral de ancho 1,12 m, longitud 30 cm e inclinación 9%.

Puerta de 90 cm con un escalón de más de 5 cm.

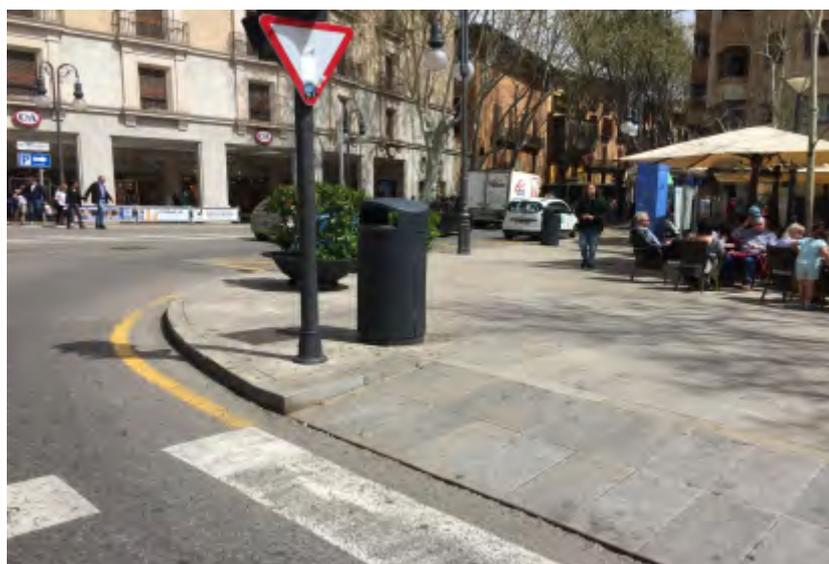
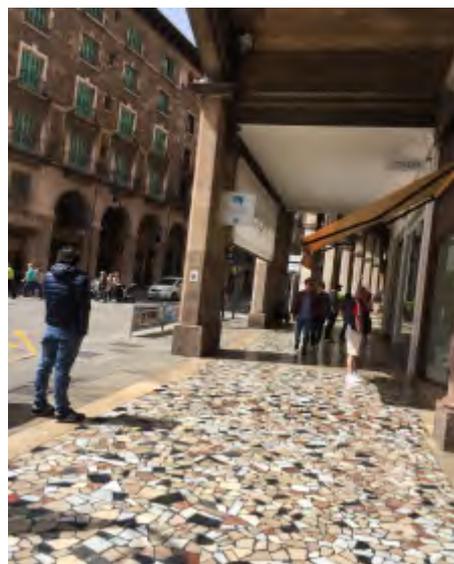
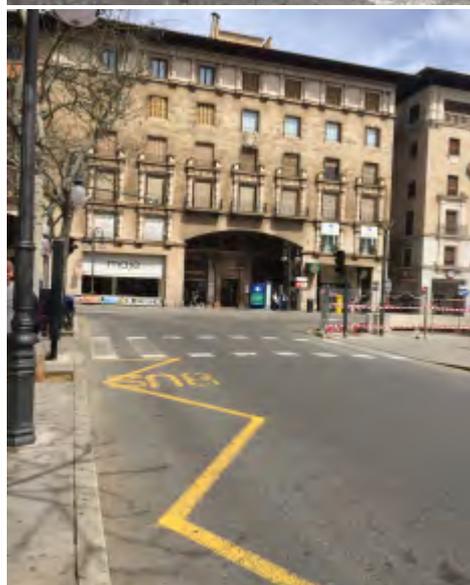
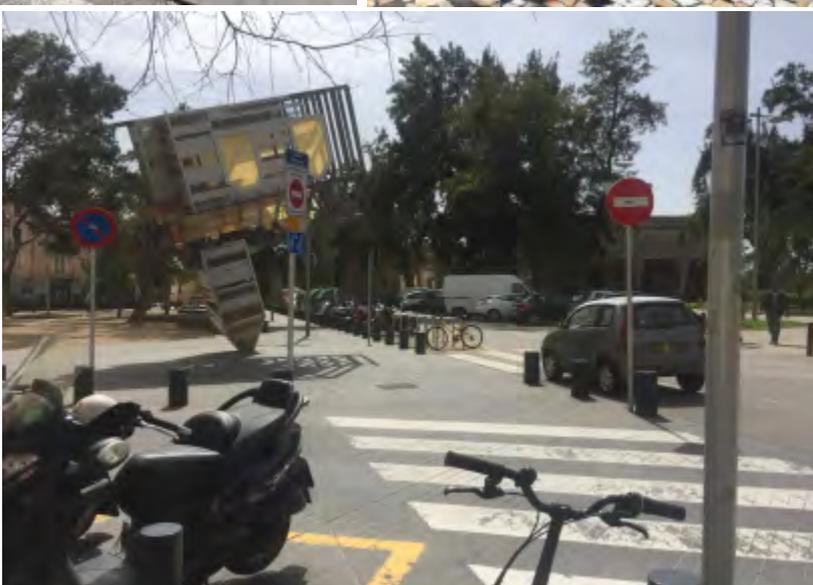
Plaça Joan Carles I - Jaume III - Plaça Porta de Santa Catalina

Ancho acera: 5,25 m, reducida en laterales de la fuente hasta 1,50 m y 1,22 m.

Sin pavimentaci3n podotáctil. Inclinaci3n: 6%, longitud: 60 cm

Bordillo de 15cm.

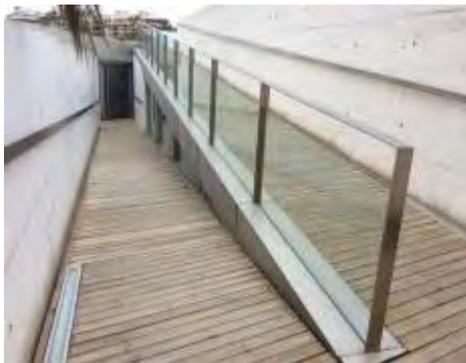
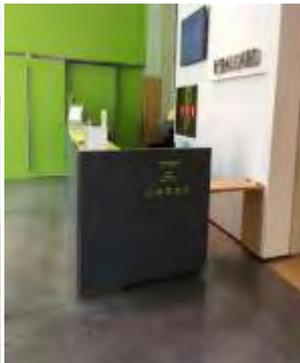
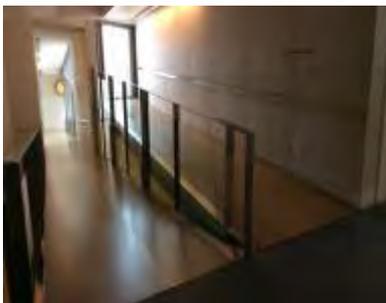
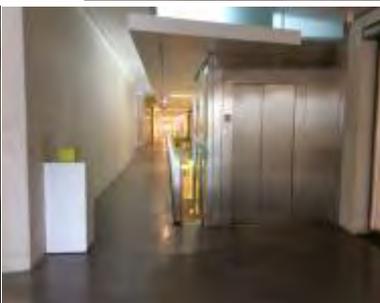
MUSEO ES BALUARD

ACCESO EDIFICIO
<p>El acceso al recinto se hace mediante un paso de ancho 4,80 m con bolardo central de 80 cm de altura y pavimento de piedra homogéneo. La entrada al edificio se hace por una rampa metálica antideslizante de largo 50 cm y 14% de pendiente, seguida de una doble puerta pivotante bastante pesada con paso libre de 90 cm.</p>
PLANTA 1 (BAJA)
<p>Pavimento de cemento liso y homogéneo en todo el interior del edificio y madera lisa en rampas. No dispone de espacio adaptado para usuarios con silla de ruedas en el mostrador, aunque el espacio de paso de dicho mostrador podría usarse a tal efecto, ya que sus dimensiones son 75 cm de altura, 69 cm de altura inferior y hueco debajo. Disponen de sillas de ruedas para prestar. Desde esta planta se accede a la cafetería, la tienda, auditorio y varias salas de exposiciones. Acceso al auditorio por puerta con paso libre 85 cm, tiene salida emergencia directa a calle. Salas de exposiciones con pasos entre salas superiores a 2 m.</p>

PALANTA 0 (sótano) Y ALJIBE
<p>Se trata de un espacio único con pavimento de cemento pulido. Al Aljibe se puede acceder mediante ascensor interno o mediante rampa de 5,20 m de largo y 1,60 de ancho con 11% de pendiente. El aljibe es un gran espacio único con pavimento de piedra bastante regular y salida de emergencia directa al paseo mediante plataforma elevadora.</p>
PLANTA 2
<p>Pavimento de cemento liso y homogéneo y madera lisa en rampas. Salas de exposiciones con pasos entre salas superiores a 2 m.</p>
TERRAZAS
<p>Acceso al paseo de ronda a través de rampa interior de largo 9,90 m y ancho 1,60 m con 8% de pendiente y pavimento de madera lisa. Puerta pivotante pesada que no permanece abierta, con paso libre 1 m. Rampas exteriores de 20 m de largo por tramo y 1,40 m de ancho con 7% de pendiente y pavimento de tablas de madera. En algunas zonas hay desnivel de 29 cm por un lado. Los usuarios de silla de ruedas tienen que volver por el mismo camino, giro de \varnothing 1,80 m, no se puede enlazar con la terraza del museo. Acceso a la terraza por interior de planta 2, mediante puertas pivotantes de doble hoja acristalada, muy pesadas y que no permanecen abiertas, con paso libre 84 cm. Pavimento de terraza de tablas madera algo gastadas y no uniforme, con huecos ocasionales.</p>

ASCENSOR Y RAMPAS
<p>Para ir de una planta a otra, se puede utilizar el ascensor o bien las rampas. Ascensor con paramento de cristal: ancho 1,16 m, profundidad 1,44 m. Paso libre de puerta 90 cm. Botoneras a 135 cm de altura. Con barandilla a 93 cm de altura. Sin señalización SIA. Las rampas se componen por varios tramos de más de 20 m de largo cada uno y de ancho superior a 1 m, con rellanos de 2 m y 8% de pendiente. Pavimento de madera liso y barandilla. Nota : Para acceso al Aljibe existe un ascensor que va de terraza exterior al aljibe pero solo se utiliza para eventos en dicha zona.</p>

Los aseos reservados para usuarios con silla de ruedas se encuentran en la planta 1 (baja). No hay señalización SIA y están en los aseos de ambos sexos. Puerta general de 76 cm de apertura interior. Puerta al cubículo del aseo con paso libre de 90 cm, no se puede inscribir \varnothing 1,50 m.

Espacio lateral de aproximación de 77cm. Zona inferior de aproximación de altura 71 cm y profundidad de 32 cm. Lavabo fuera del cubículo de altura 91 cm.

En planta -1 hay un baño adaptado con señalización SIA, tiene apertura interior y hoja de paso de 80 cm. El ancho del baño es de 1,70 y la profundidad media de 2,15 cm. No se puede inscribir un diámetro de 150 cm.

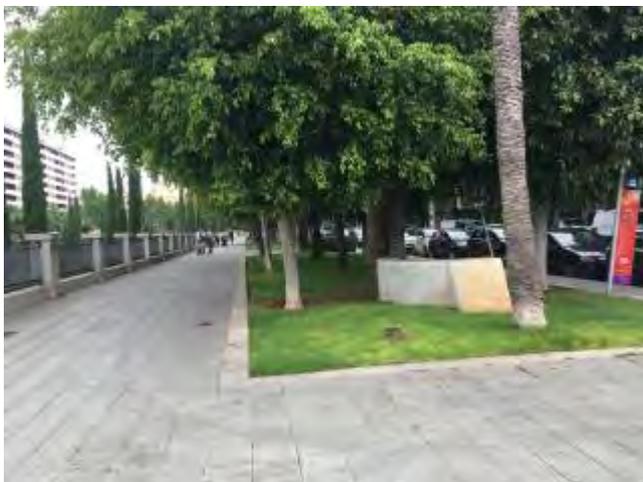
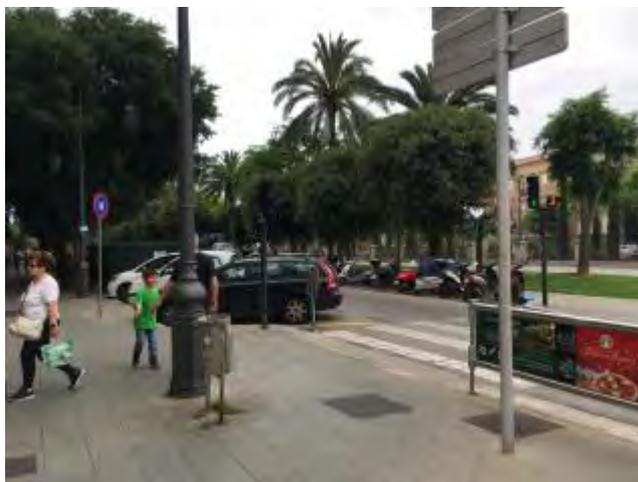
Passeig Mallorca

Tramo peatonal de 12,30 m de ancho y 9 m de ancho libre. Pavimento liso de piedra que no dificulta la deambulación.
